# Belzona protege separador de llama vertical

**Industria:** Gas de petróleo  
**Solicitud:** Tanques y Áreas de Contención de Químicos  
**Sustrato:** Acero  
**Productos:** \* Belzona® 5891 (HT Immersion Grade),

**Ubicación del cliente:** Refinería, Australia  
**Fecha de aplicación:** Mayo 2004

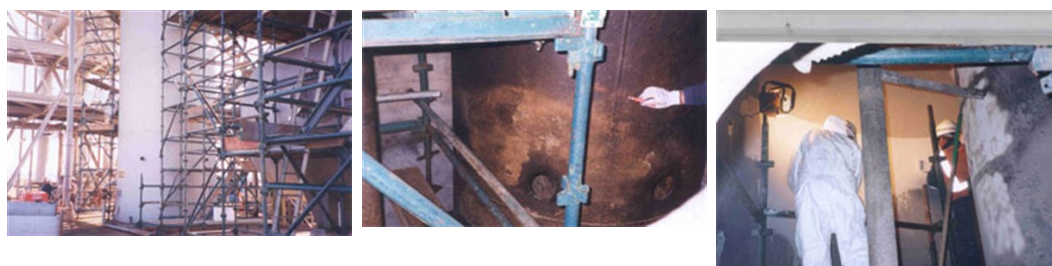
*Corrosión interna provocada por la variedad de hidrocarburos y sustancias químicas que pasan a través del separador.*

- \* Vista general del separador ,
- \* Grado de extensión de la corrosión en el separador ,
- \* Aplicación de Belzona® 5891 en proceso ,

La aplicación se realizó de acuerdo con el folleto Belzona de Sistema Know-How TCC-5. Después de una limpieza a fondo, el separador se granalló y revisó con Belzona® 5891.

Belzona® 5891 proporciona una excelente protección contra una gran variedad de hidrocarburos y otras sustancias químicas para las elevadas temperaturas anticipadas en este equipo.
