Mitad inferior de separador protegida con Belzona

ID: 4072

Industria: Gas de petróleo
Solicitud: Tanques y Áreas de Contención de Químicos
Sustrato: Acero
Productos: * Belzona® 1311 (Ceramic R-Metal) ,
* Belzona® 1391 (Ceramic HT Metal) ,

Ubicación del cliente: Refinería, Australia
Fecha de aplicación: Mayo 2004

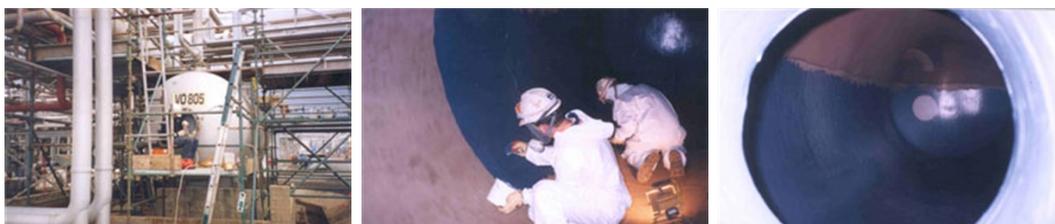
Descripciones de fotografías

Corrosión-erosión interna en la sección inferior causada por el agua amarga. El separador perdía gas con frecuencia.

- * Acceso limitado al separador a través de la boca de entrada ,
- * Aplicación de Belzona® 1391 en progreso ,
- * Aplicación finalizada ,

La aplicación se realizó de acuerdo con el folleto Belzona de Sistema Know-How TCC-5. Se utilizó Belzona® 1311 para reparar las áreas picadas (particularmente en el tercio inferior del contorno) y para alisar las reparaciones por soldadura. A continuación, la mitad inferior del separador se revistió con Belzona® 1391.
