# Belzona protege base interna de separador

**Industria:** Gas de petróleo  
**Solicitud:** Tanques y Áreas de Contención de Químicos  
**Sustrato:** Acero  
**Productos:** \* Belzona® 1591 (Ceramic XHT Metal),

**Ubicación del cliente:** Refinería, Australia  
**Fecha de aplicación:** Mayo 2004

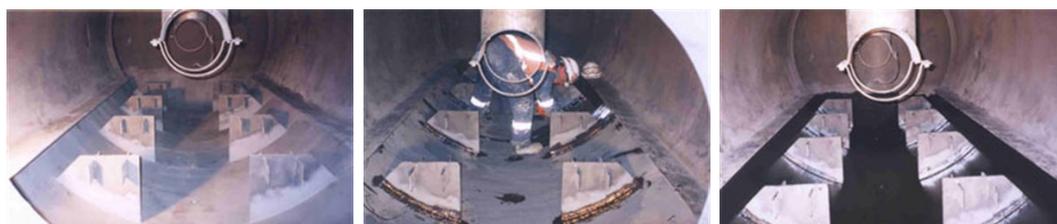
Erosión-corrosión interna en la sección inferior del separador.

- \* Base del separador granallada ,
- \* Aplicación del revestimiento en las zonas soldadas ,
- \* Aplicación finalizada ,

La aplicación se realizó de acuerdo con el folleto Belzona de Sistema Know-How TCC-5. Después de una limpieza a fondo, el separador se granalló y revisitó con Belzona® 1591, revistiendo en primer lugar las zonas de soldadura de los soportes.
