Belzona salva carcasa de bomba de pulpa

ID: 4082

Ubicación del cliente: Planta papelera, Port Elizabeth, Sudáfrica

Solicitud: Bombas centrífugas

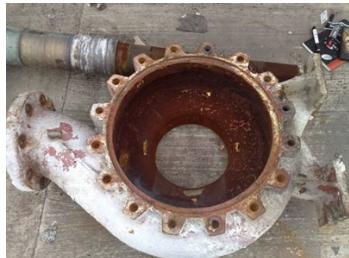
La bomba sufría una severa corrosión en la voluta y no podía ser puesta de nuevo en servicio debido a las pésimas condiciones en las que se encontraba.

* Voluta de bomba corroída antes de la aplicación ,

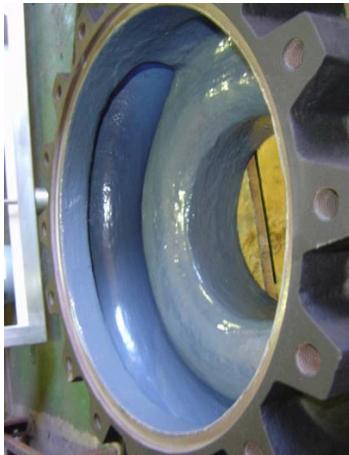
* Voluta revestida con Belzona® 1321 ,

La aplicación fue llevada a cabo de acuerdo con el folleto Belzona de Sistema Know-How CEP-5

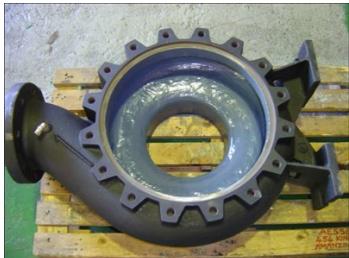
* La bomba revestida lista para ser puesta de nuevo en servicio ,
