Belzona mejora el suelo en área de preparación de comida

ID: 4084

Ubicación del cliente: Escuela, Reino Unido

Solicitud: Áreas problemáticas del piso

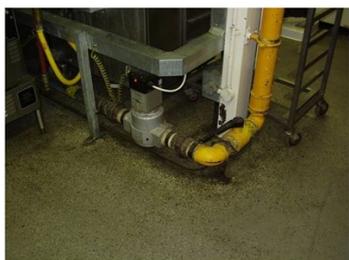
El suelo era resbaladizo, lo que generaba problemas de seguridad. Además, el concreto comenzaba a dañarse alrededor del sumidero.

- * Área del piso con problema ,
- * Otra vista del área dañada del piso ,
- * Vista de la aplicación terminada ,
- * Aplicación culminada ,

La aplicación fue llevada a cabo de acuerdo con el folleto Belzona de Sistema Know-How FPA-3. Se eliminó el revestimiento existente antes de aplicar dos capas del sistema Belzona® 5231 mediante rodillo.
