Belzona restaura dos impulsores de bomba

Industria: *Industria general*
Solicitud: *Bombas centrífugas*
Sustrato: *Bronce*
Productos: ** Belzona® 1111 (Super Metal) ,*
** Belzona® 1321 (Ceramic S-Metal) ,*

Ubicación del cliente: *Empresa de ostricultura, Holanda*
Fecha de aplicación: *Abril 2007*

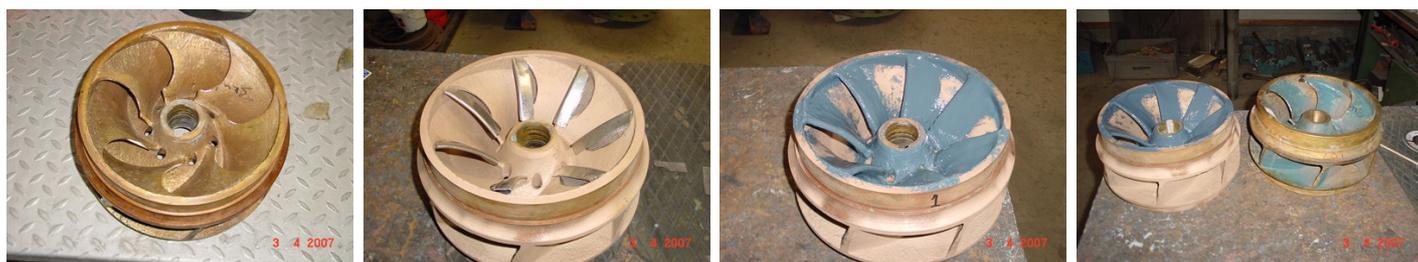
Descripciones de fotografías

Los dos impulsores sufrían daños severos dado que se había dejado un perno largo en la boca de admisión de la bomba.

- * Impulsor dañado ,
- * Placas de relleno de acero inoxidable ,
- * Uso de Belzona 1111 para adherir las placas y restaurar los perfiles de los álabes ,
- * Rodete reparado junto al rodete sin reparar ,

La aplicación se llevó a cabo de acuerdo con el folleto Belzona de Sistema Know-How CEP-1 y CEP-3. Se moldearon los álabes para recrear el metal perdido. Se incorporó una malla de alambre a la aplicación Belzona para restaurar el perfil original. La reparación fue revestida con Belzona® 1321 para proporcionar una superficie lisa y proteger frente a la erosión.
