# Belzona repara eje de trituradora

ID: 4086

Eje de 4,6 metros de longitud y 7,2 toneladas de peso de una trituradora, parte crítica de la planta de minerales.

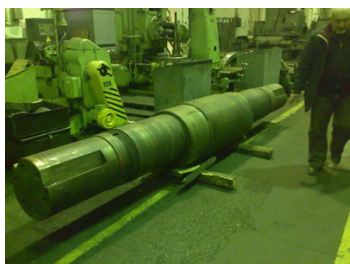
- \* Vista general del eje de la trituradora ,
- \* &Aacute;rea antes de la aplicaci&ocute;n ,
- \* Aplicaci&ocute;n de Belzona® 1111 tras la preparaci&ocute;n de la superficie ,
- \* Aplicaci&ocute;n concluida ,

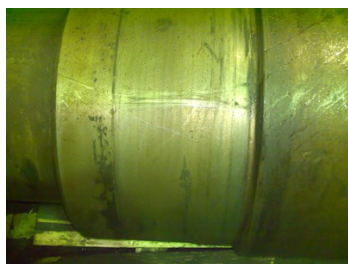
*Un fallo en el rodamiento hizo que éste girara con el eje, causando un severo desgaste.*
