Reparación de tubería con Belzona® SuperWrap

ID: 4087

Industria: Gas de petróleo

Ubicación del cliente: Productor de crudo, Mar del Norte, Noruega

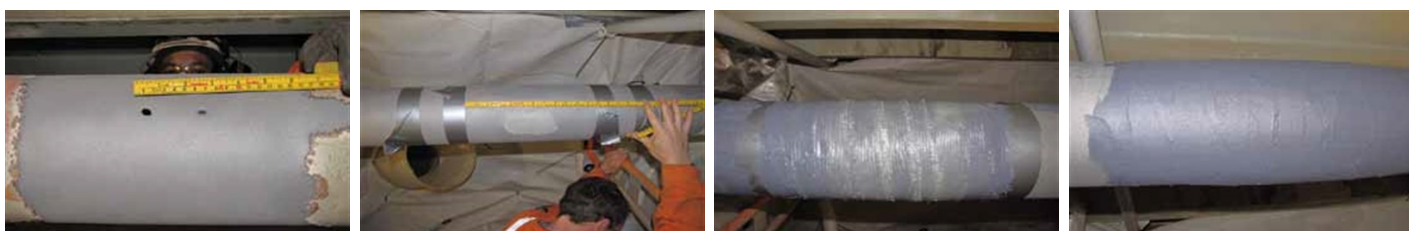
Descripciones de fotografías

Había dos agujeros de 10mm causados por la corrosión bacteriana local, que atravesaban la pared de la tubería. Previo a la aplicación, se sellaron los agujeros con un parche de Belzona® 1221 para proporcionar un sellado temporal de las fugas. El cliente necesitaba las tuberías de vuelta en servicio tan pronto como fuera posible.

- * Tubería defectuosa antes de la preparación ,
- * Tubería granallada y preparada para la aplicación ,
- * Aplicación del segundo espiral ,
- * Aplicación finalizada ,

Se aplicó Belzona SuperWrap, reparación que cumple con la ISO/TS 24817 and ASME PCC-2 Article 4.1, para proporcionar protección de refuerzo en las zonas débiles y vulnerables de las tuberías corroídas. Utilizando la reparación Belzona SuperWrap, el cliente fue capaz de eliminar la necesidad de trabajo en caliente, y por lo tanto, minimizar el tiempo de inactividad del sistema, La reparación de la tubería fue completada en dos horas, y fue puesta de nuevo en servicio a fuerza máxima trascurridas las 48 horas del periodo de fraguado.
