# Reparación Belzona para rodamiento de clarificador

ID: 4088

Área del asiento del rodamiento en eje del clarificador

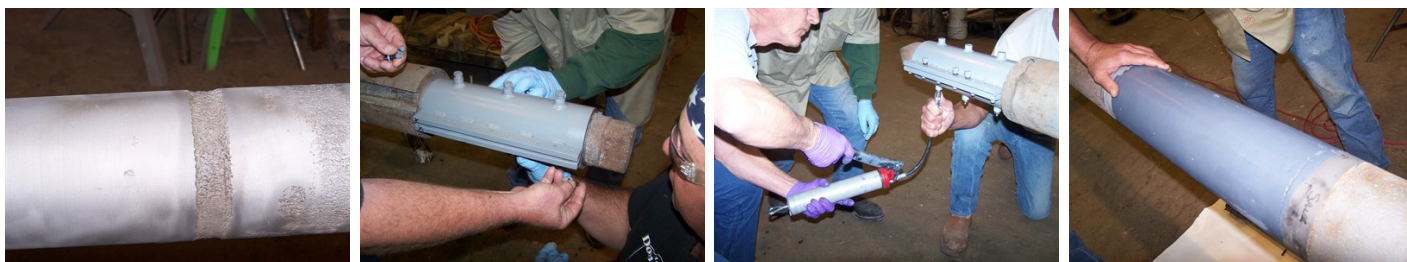
## Descripciones de fotografías

*El asiento del rodamiento se encontraba deteriorado debido al ataque químico y abrasión. El cliente necesitaba el clarificador de vuelta en servicio lo antes posible.*

- \* Rodamiento desgastado ,
- \* Instalación en el molde ,
- \* Inyección de Belzona® 1391 ,
- \* Eje terminado y listo para ponerse de nuevo en servicio ,

La aplicación fue llevada a cabo de acuerdo con el folleto Belzona de Sistema Know-How MPT-2. Se creó un molde para que la solución Belzona tuviera el diámetro correcto y se inyectó Belzona en el molde.
