Belzona vuelve a visitar una tubería con fuga

ID: 4089

Ubicación del cliente: *Estación eléctrica, Gales, Reino Unido*
 Fecha de aplicación: *Febrero 2008*

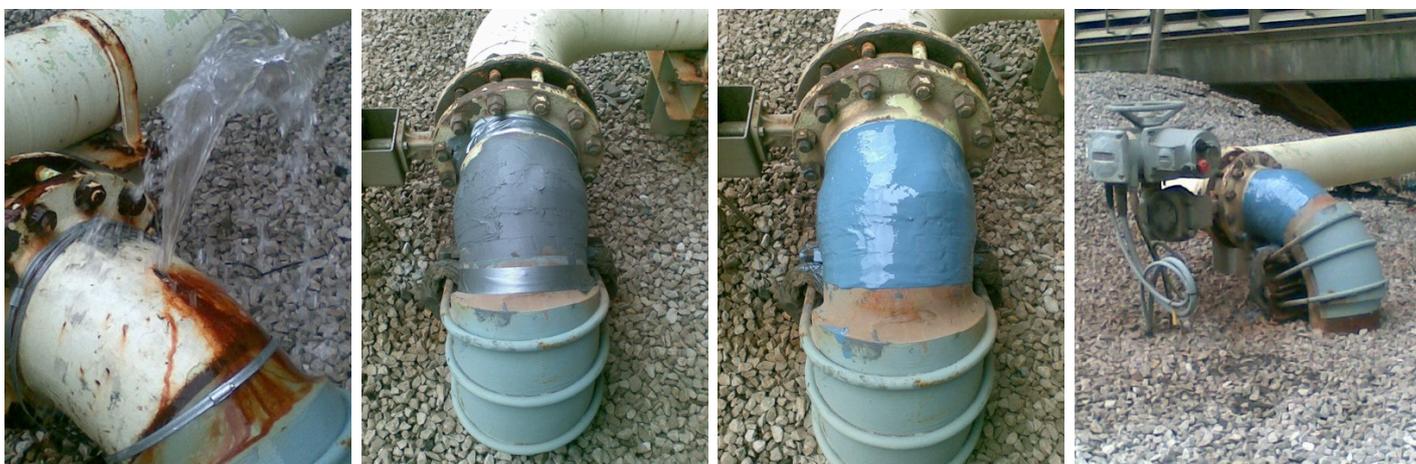
Descripciones de fotografías

Las fugas de la tubería afectaban a la eficiencia del sistema de refrigeración. La contrapresión obligaba a hacer una reparación urgente en un intervalo de tiempo reducido. La sección contigua de la tubería había sido previamente reparada con Belzona.

- * Fuga sellada con Belzona® 1111 ,
- * Aplicación terminada y protegida con Belzona® 1341 ,
- * Nota: la reparación previa puede verse debajo de la aplicación reciente ,

La aplicación fue llevada a cabo de acuerdo con el folleto Belzona de Sistema Know- How VPF-11a. Tras sellar temporalmente la fuga con Belzona® 1291, se aplicó Belzona® 1221 para proporcionar un refuerzo adicional previo al granallado y aplicación mediante envoltura de Belzona® 1111. Se aplicó Belzona® 1341 sobre lo anterior para proporcionar protección contra la corrosión en

secciones expuestas de la tubería.

Dos horas antes de completar la aplicación, se restauró la presión completamente. Esta reparación ha estado en servicio durante 3 años, con la reparación anterior suman un total de 7 años en servicio.
