Belzona SuperWrap en refinería

ID: 4094

Ubicación del cliente: Refinería, Francia
Fecha de aplicación: Marzo 2010

Línea de alimentación de crudo en refinería

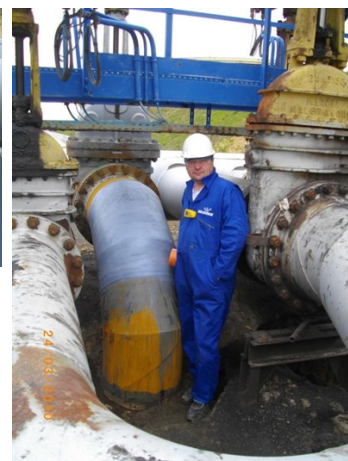
Se produjo corrosión en la sección de la tubería soterrada en la parte donde ésta emerge. La alta humedad a este nivel del suelo causó una severa corrosión en estas secciones expuestas de la tubería.

- * Vista general de la refinería ,
- * Preparación ,
- * Aplicación en progreso ,
- * Reparación completada ,

El Sistema Belzona SuperWrap fue instalado de acuerdo con los requerimientos ISO/TS 24817 y ASME PCC-2.

Belzona SuperWrap se aplica con rapidez in situ y es una alternativa de fraguado en frío a la soldadura tradicional. Este sistema ha

sido extensamente utilizado para reparar y proteger tuberías similares en refinerías.
