# Protección de tanque contra la corrosión externa con Belzona

ID: 4098

**Ubicación del cliente:** Empresa de distribución de combustible,  
Tamaulipas, México

Tanque de almacenamiento de petróleo

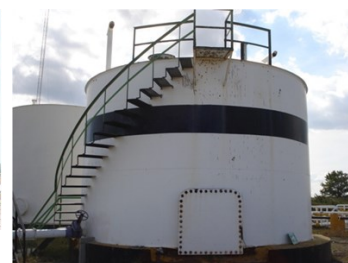
Las paredes del tanque estaban afectadas por corrosión externa

- \* Preparación de la superficie ,
- \* Aplicación de Belzona® 6111 ,
- \* Aplicación finalizada ,
- \* Tanque después de 10 años desde la aplicación ,

La aplicación se realizó de acuerdo con el folleto Belzona de Sistema Know-How TCC-5.

Diez años después de la aplicación, la inspección mostró que el producto Belzona se encontraba en perfecto estado. La aplicación Belzona ahorró al cliente 39.500 dólares aproximadamente en costes de mantenimiento.
