# ASCHEROHRE MIT BELZONA REPARIERT

ID: 4124

Standort des Kunden: Kraftwerk, Mazedonien  
Antragsdatum: September 2004

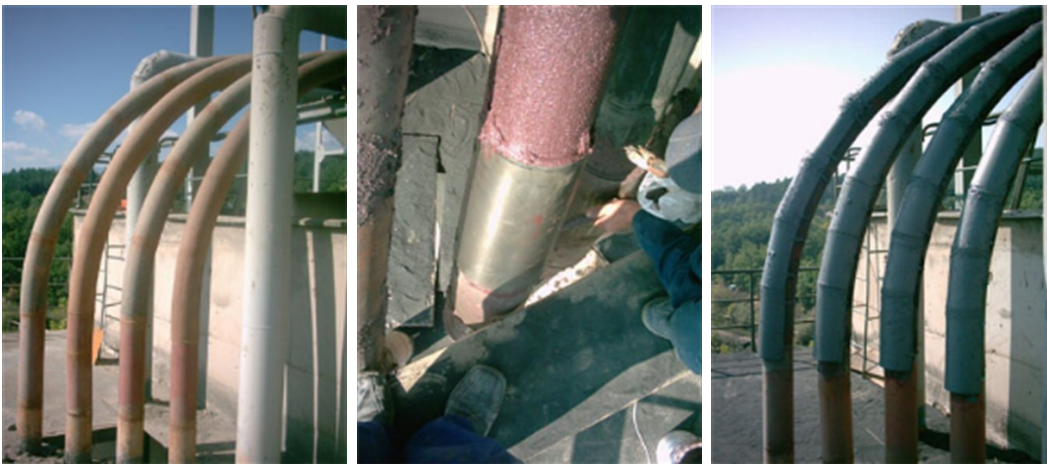
Die Rohrwände waren durch fortwährenden Abrieb durch die Asche dünn geworden. Zwar waren noch keine Löcher aufgetreten, das Kraftwerk wollte die Rohre jedoch als präventive Maßnahme instand setzen, um ein vorzeitiges Versagen zu verhindern und die Lebensdauer der Rohre zu verlängern.

- \* 1. Rohre vor der Anwendung ,
- \* 2. Auftrag von Belzona 1811 (Ceramic Carbide) auf Rohr und Metallplatte ,
- \* 3. Abgeschlossene Anwendung ,

Die Anwendung wurde gemäß dem Belzona Know-how System Infoblatt SHM-8 durchgeführt. An Stellen, an denen die Rohre dünn geworden waren, wurden Metallplatten verklebt.

Der Kunde hatte kleine Löcher mittels Schweißen repariert, Belzona 1811 (Ceramic Carbide) hatte sich jedoch als effektivere Lösung

erwiesen, sowohl in Bezug auf den Zeitaufwand als auch die Abriebbeständigkeit. Ein Grund für den Einsatz von Belzona 1811 (Ceramic Carbide) war gewesen, dass der Kunde dieses Produkt bereits zuvor erfolgreich für andere Anwendungen genutzt hatte.
