Belzona® 1391 protege tuberías nuevas

Industria: *Química y petroquímica*
Solicitud: *Válvulas, Tuberías y Accesorios*
Sustrato: *Acero al carbono*
Productos: ** Belzona® 1391 (Ceramic HT Metal) ,*

Ubicación del cliente: *Planta química, Chesire, Reino Unido*
Fecha de aplicación: *Agosto 2003*

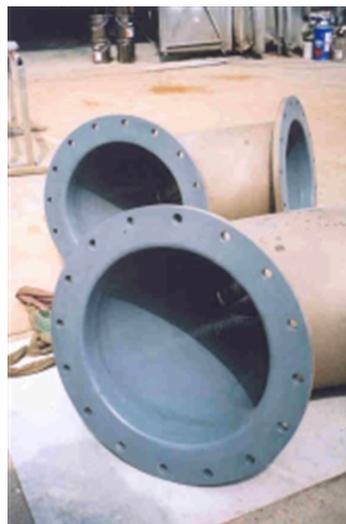
La humedad en el sistema genera ácido carbónico que corroe las tuberías.

- * El problema ,
- * Aplicación de Belzona® 1391 ,
- * Aplicación finalizada ,
- * Acabado de alta calidad claramente visible ,

La aplicación fue llevada a cabo de acuerdo con el folleto Belzona de Sistema Know-How VPF-2.

Se optó por utilizar el revestimiento de Belzona® 1391 en la nueva tubería de acero al carbono frente a la soldadura tradicional, por ser una solución a largo plazo y más eficiente en costes. La aplicación continúa funcionando como se esperaba.
