# Belzona repara columna de biodiesel

Ubicación del cliente: Productor de biodiesel, Memphis, Estados Unidos

Columna de biodiesel

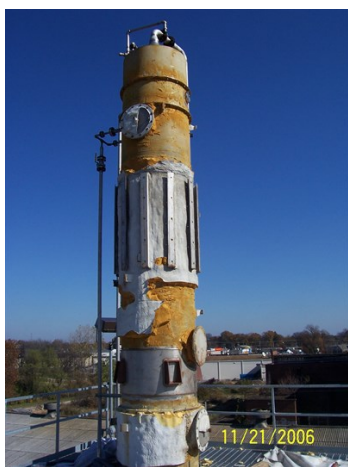
Debido a estrés en una brida, había una grieta en la soldadura por la que se filtraba biodiesel. La grieta se encontraba a unos 40 metros sobre el nivel del suelo.

- \* La columna a ser reparada ,
- \* Reparación de la columna ,
- \* Área reparada de la columna ,
- \* Primer plano del área reparada ,

La aplicación fue llevada a cabo de acuerdo con los folletos Belzona de Sistema Know-How CEP-3 y CEP-6.

La solución Belzona permitió una rápida puesta en servicio de la columna de biodiesel, sin necesidad de llevar a cabo el costoso proceso de vaciar la columna que hubiera sido necesario para en caso de realizar trabajos de soldadura.
