# ¿Problemas con su suelo? Sin problemas para Belzona

ID: 4147

Ubicación del cliente: Productor de gas industrial, Norte de Alabama, Estados Unidos

Solicitud: Intercambiadores de calor

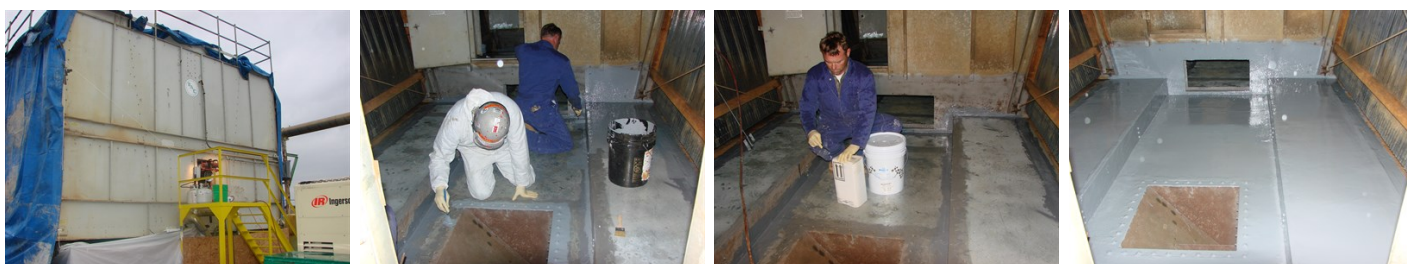
El suelo estaba corroído y requería ser reparado durante un corte.

- \* Torre de refrigeración protegida del ambiente ,
- \* Sellado de juntas con Belzona® 3121 ,
- \* Aplicación de primera capa de Belzona® 5811 ,
- \* Aplicación finalizada ,

Corrosión en el suelo de una torre de refrigeración

La aplicación fue llevada a cabo de acuerdo con los folletos Belzona de Sistema Know How HEX-12 y GSS-3. Se granalló el suelo con abrasivos y una nueva lámina de metal fue soldada en frío y ubicada correctamente con Belzona® 1121. Se sellaron las juntas con Belzona® 3121 y posteriormente, se aplicaron dos capas de Belzona® 5811 sobre las superficies en frío.
