# BELZONA PROLONGE LA VIE DE SERVICE DE CANALISATIONS A CENDRES

ID: 4149

Localisation du client: Centrale électrique, Macédoine  
Date de la demande: Septembre 2004

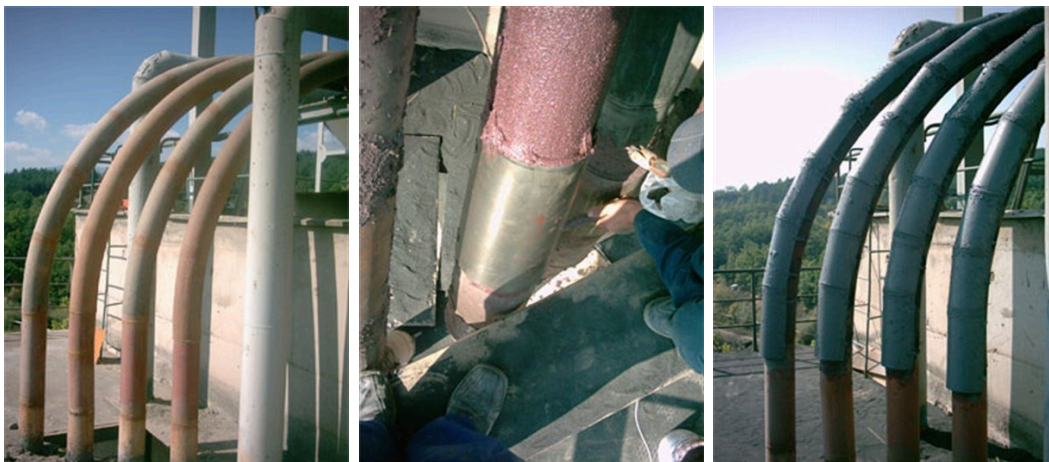
## Descriptions des photographies

Ces canalisations s'étaient usées et amincies à cause de l'abrasion constante provenant des cendres. Bien qu'il n'y ait pas de fuites, la vie de service de ces canalisations devait être prolongée avant que celles-ci ne défaillent.

\* 1. Les canalisations avant la préparation de l'application. 2. Application de Belzona 1811 sur une canalisation et sur une plaque. 3. Application terminée. ,

L'application a été réalisée selon la Procédure Belzona SHM-8. Des plaques métalliques furent collées en place, aux endroits où les canalisations s'étaient fortement amincies.

On avait recouru auparavant à la soudure au niveau de fuites mineures. Cependant, Belzona 1811 s'est avéré plus efficace, à la fois en termes de temps d'application et de résistance à l'abrasion. La confiance de ce client, gagnée à l'issue d'applications similaires réalisées auparavant avec Belzona 1811, a entraîné ce choix de produit.
