# REPARATION SUR SITE DE L'ARBRE D'UN VENTILATEUR A TIRAGE INDUIT AVEC BELZONA

Localisation du client: *Centrale électrique, Bulgarie*

Date de la demande: *Mai 2006*

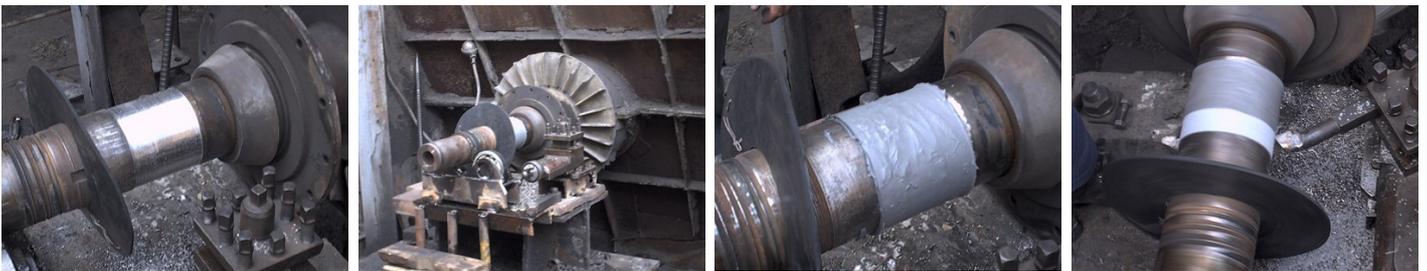
*Domage de l'arbre au niveau du roulement causé par le grippage du palier.*

\* 1. Zone endommagée de l'arbre entaillé. 2. Usinage et application effectués sur site à l'aide d'un ventilateur rotatif et d'un petit tour manuel. 3. Application de Belzona 1111. 4. Usinage au diamètre final.

L'application a été réalisée selon la Procédure Belzona MPT-1. L'arbre a été préparé et usiné sur site à l'aide des gaz du tirage afin de faire tourner l'arbre. Un petit tour a été monté afin d'usiner la zone au diamètre requis.

Belzona a été utilisé pour la reconstruction de l'arbre à ses dimensions d'origine et ce, sans avoir eu à démonter le ventilateur. Belzona a permis un retour en service de l'équipement rapide, minimisant ainsi les temps d'arrêt. Cette procédure est devenue une procédure standard pour les réparations d'urgence d'arbres dans cette usine.
