# DAS BELZONA-FLANSCHREPARATURSYSTEM AM BEISPIEL EINES OFFSHORE-PROZESSBEHÄLTERS

Standort des Kunden: Offshore-Ölunternehmen, Nordsee, Großbritannien

Anwendung: Valves, Pipes and Fittings

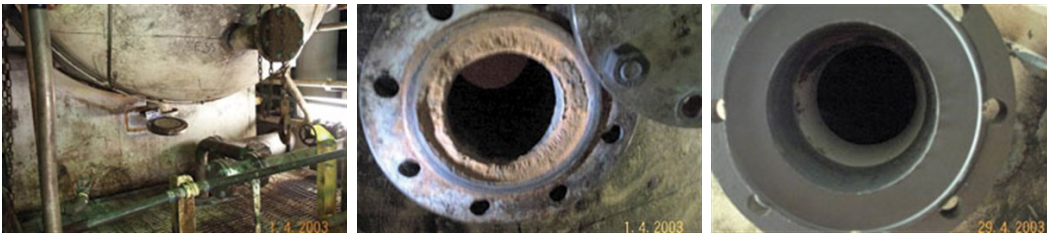
Die Glasflockenbeschichtung auf den Flanschflächen hatte versagt, was zu schwerwiegenden Korrosionsschäden an 11 Rohrstützen-Flanschflächen geführt hatte.

- \* 1. Der Offshore-Behälter ,
- \* 2. Flanschfläche vor den Reparaturarbeiten – Die Glasflockenbeschichtung hatte versagt. ,
- \* 3. Abgeschlossenen Anwendung von Belzona 1111 (Super Metal). ,

Die Flanschflächen wurden mit einem entsprechenden Vorschweißflansch gemäß dem Belzona Know-how System Infoblatt VPF-13 neugeformt.

Insgesamt wurden zehn Flanschflächen mithilfe des Belzona-Verfahrens neugeformt. Die Arbeiten wurden über mehrere Tage und ohne Heiarbeiten durchgefhrt. Dies ermglichte dem Kunden Einsparungen hinsichtlich Zeit- und Kostenaufwand fr Schweiarbeiten und Qualittskontrollen sowie der sonst typischen Kosten, die mit riskanten Offshore-Heiarbeiten verbunden sind.
