# Belzona impermeabiliza y aísla conducto en tejado

ID: 4167

**Ubicación del cliente:** Escuela médica Ivy League

Conductos de calefacción y refrigeración en el tejado

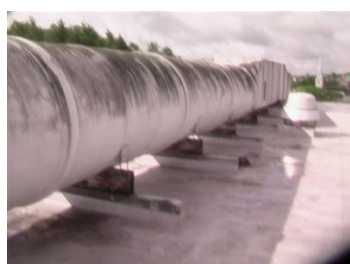
La protección original ya no era impermeable. El aislamiento estaba húmedo y el agua se filtraba dentro del edificio. Se temía que hubiera corrosión bajo aislamiento.

- \* Aislamiento degradado en los conductos ,
- \* Aislamiento degradado en la interfaz del edificio ,
- \* Revestido y protegido con Belzona ,
- \* Verano de 2007, en perfectas condiciones ,
