# Belzona reconstruye chavetero sobredimensionado

ID: 4168

Eje de la bomba de carcasa partida de doble succión

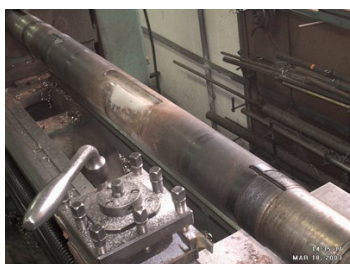
Borde del asiento del chavetero roto. Insuficiente área de contacto para la transmisión de la carga.

- \* Chavetero desgastado ,
- \* Superficie preparada ,
- \* Aplicación de Belzona en el chavetero ,
