Belzona corrige alojamiento de chavetero sobredimensionado

ID: 4171

Industria: Papel de pulpa

Solicitud: Transmisión de potencia mecánica

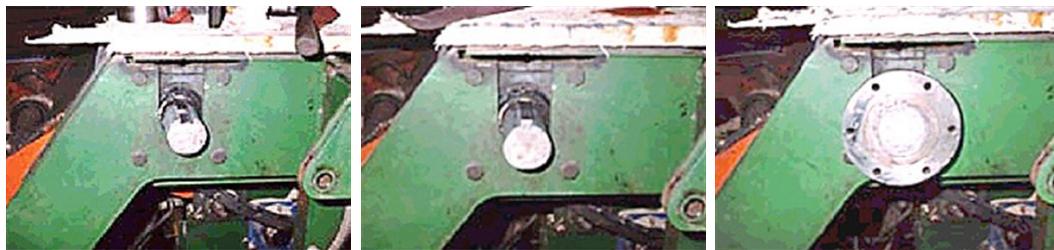
Descripciones de fotografías

El chavetero para madera sufría tremendo daño debido a las cargas cíclicas. Debido a las características de parada y arranque, el alojamiento del chavetero acabó por sobredimensionarse.

* Equipo antes de la aplicación ,

* Chavetero reparado ,

* Material fraguado y equipo listo para ser puesto de nuevo en servicio ,

La aplicación fue llevada a cabo de acuerdo con el folleto Belzona de Sistema Know-How MPT-4. Esta reparación se realizó in-situ sin desarmar el equipo, utilizando una técnica de moldeo Belzona
