BELZONA PROTEGE DE NOUVEAUX RESERVOIRS CHIMIQUES

Localisation du client: Usine chimique, Italie

Application: Réservoirs et zones de confinement de produits chimiques

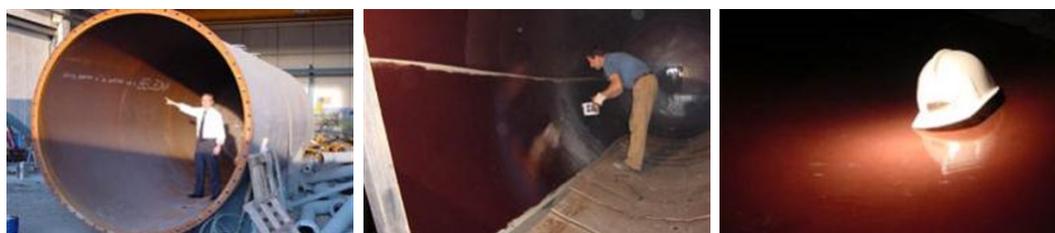
Descriptions des photographies

* 1. Le réservoir avant préparation. 2. Application de Belzona 4311. 3. L'application terminée est une véritable œuvre d'art!

Réservoir contenant un mélange de toluène, benzène et autres fluides aromatiques, dans de l'eau à température ambiante.

L'application a été réalisée selon la Procédure Belzona TCC-3. Afin de faciliter l'application, le réservoir fut pivoté pour éviter le travail en hauteur.
