# BELZONA 1521 PROTEGE UN SEPARATEUR DE PETROLE / GAZ / EAU

ID: 4178

Localisation du client: Producteur de Pétrole et de gaz en Mer du Nord

Application: Vannes, tuyaux et raccords

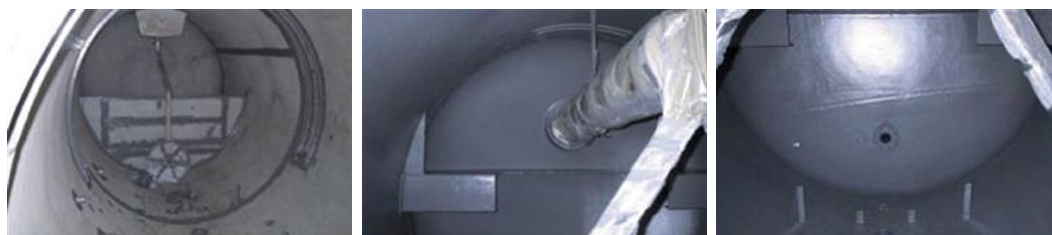
## Descriptions des photographies

\* 1. Pré-touche sur les soudures, piquages et supports. 2. La moitié supérieure de la cuve est maintenant terminée. 3. Zone de barrage et supports recouverts. ,

Après grenaillage, une pré-touche avec Belzona 1391 sur tous les piquages, soudures et supports fut effectuée. Après un nouveau sablage, Belzona 1521 fut appliqué par pulvérisation airless à tresse chauffante.
