# DREHKRANZGETRIEBE DANK BELZONA WIEDER IM EINSATZ

Industrie: Allgemeine Industrie  
Anwendung: Mechanische Kraftübertragung  
Substrat: Stahl  
Produkte: \* Belzona 1111 (Super Metal) ,

Standort des Kunden: Werkstatt für Baumaschinen  
Antragsdatum: Mai 2006

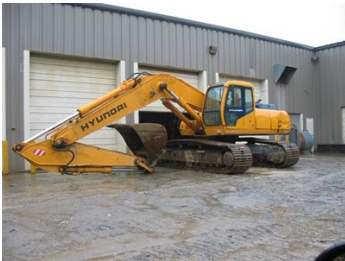
Keilwelle und Zahnradnabe waren so alt und wiesen so starke Verschleißerscheinungen auf, dass das Drehkranzgetriebe nicht mehr funktionsfähig war.

- \* 1. Bagger, der sich aufgrund des defekten Drehkranzgetriebes nicht mehr drehen konnte. ,
- \* 2. Verschlossene Zahnradnabe. ,
- \* 3. Verschlossene Keilwelle. ,
- \* 4. Verschlossenes Drehkranzgetriebe. ,

Die Anwendung wurde gemäß dem Belzona Know-how System Infoblatt MPT-5 durchgeführt.

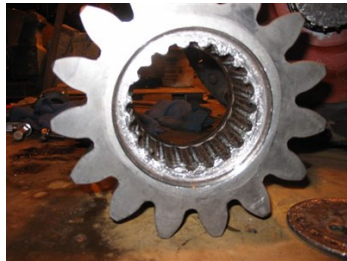
Verschlossene Keilwelle und Zahnradnabe.
