Pala excavadora con perno de cojinete dañado de vuelta en servicio en un día

ID: 4212

Ubicación del cliente: *Mina de sal, Alemania*
Fecha de aplicación: *Noviembre 2009*

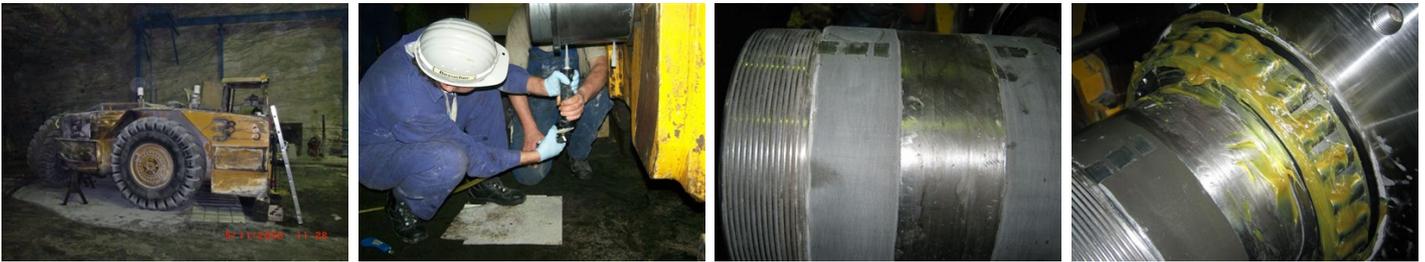
Descripciones de fotografías

Las severas condiciones de corrosión y abrasión causaron pérdidas de metal en la junta articulada del perno de cojinete, lo que resultó en la reducción de la vida en servicio del componente.

- * Pala excavadora antes de la aplicación ,
- * Inyección del material Belzona ,
- * Aplicación finalizada ,
- * Cojinete montado ,

La aplicación se realizó de acuerdo con el folleto Belzona de Sistema Know-How MPT-2.

El desmontaje del alojamiento del perno para su remplazo hubiera llevado mucho tiempo y resultado costoso, ya que toda la placa de soporte tendría que haber sido desmontada. La técnica de moldeo de Belzona no únicamente permitió completar la reparación in situ después de tan solo un día, sino que además extendió significativamente la vida en servicio del perno del cojinete de la pala excavadora.
