RADLADER MIT BESCHÄDIGTEM LAGERZAPFEN BEREITS NACH EINEM TAG WIEDER IM EINSATZ

ID: 4213

Standort des Kunden: *Salzbergwerk, Deutschland*
Antragsdatum: *November 2009*

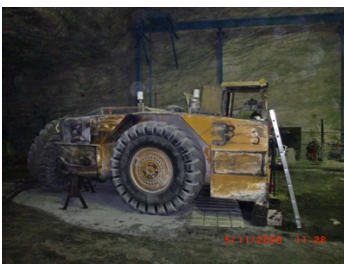
Die stark korrosiven und abrasiven Einsatzbedingungen hatten zu Metallverlusten am Lagerzapfen für das Dreh-Knickgelenk geführt. Das Bauteil besaß dadurch eine relativ kurze Standzeit.

- * 1. Radlader vor der Reparatur. ,
- * 2. Injektion des Belzona-Werkstoffs. ,
- * 3. Abgeschlossene Anwendung. ,
- * 4. Nach Wiederausammenbau des Lagers. ,

Der Ausbau des Lagerzapfens wäre sehr zeitaufwändig und kostenintensiv gewesen, da dieser das Abtrennen der gesamten Trägerplatte erfordert hätte. Mithilfe der Belzona-Formtechnik konnte die Reparatur direkt vor Ort durchgeführt werden – eine Lösung, mit der der Radlader bereits nach einem Tag wieder einsatzbereit war und die Lebensdauer des Lagerzapfens erheblich verlängert werden konnte.
