# BELZONA ADHIERE ARMAZÓN A EXPLANADA DE PLATAFORMA PETROLÍFERA

ID: 4218

Industria: Gas de petróleo  
Solicitud: Juntas, Sellos y Cuñas  
Sustrato: Acero de carbono  
Productos: \* Belzona 5811 (Immersion Grade),

Ubicación del cliente: Operador petrolífero Noruego  
Fecha de aplicación: Enero 2004

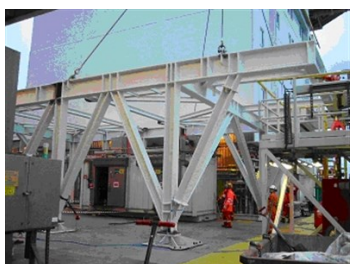
- \* Descenso de la sub estructura para ser colocada y alineada ,
- \* Aplicación de adherencia ya terminada ,
- \* Módulos de alojamiento ya colocados ,

Esta aplicación se realizó en cumplimiento con una versión modificada del folleto de sistema Know-How GSS-9 de Belzona.

Debido al prolongado tiempo después de la alineación/sellado hasta la fase de adherencia, se utilizó nitrógeno para impedir una oxidación repentina en el vacío a ser llenado con Belzona 5811. Para combatir las gélidas condiciones de enero en el Mar del Norte (0°C) se usaron mantas de calor para poder terminar los trabajos.
