BELZONA REPARA PARCHE EN TANQUE DE ALMACENAMIENTO

ID: 4221

Sutura vertical defectuosa en un tanque de almacenamiento de aceite combustible.

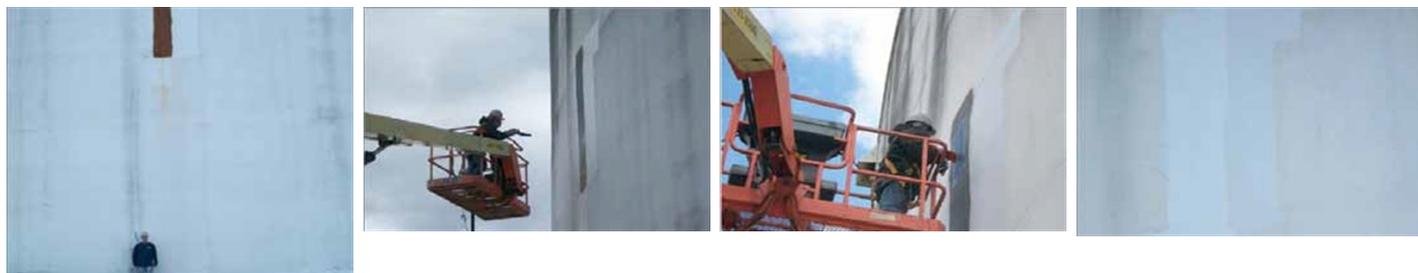
Descripciones de fotografías

Se descubrió porosidad en una soldadura vertical y que había fuga del producto a través de un pequeño punto poroso de menos de 2 mm de diámetro. No se halló corrosión ni adelgazamiento de la pared. El defecto estaba localizado a una altura de 9 m. en un tanque de 17 m. de alto. El cliente necesitaba que el tanque sea puesto de nuevo en servicio tan pronto como fuera posible.

- * Defecto antes de la reparación ,
- * Área de reparación preparada con granallado ,
- * Aplicación del parche con Belzona SuperWrap ,
- * Parche de Belzona SuperWrap una vez inspeccionado y pintado ,

El defecto quedó sellado utilizando un parche de Belzona SuperWrap y, como medida de precaución, la reparación se continuó verticalmente a todo lo largo de la soldadura. La reparación de Belzona, especialmente diseñada y en conformidad con las normas, hizo posible al cliente eliminar la necesidad de trabajo en caliente en el tanque, lo cual entrañaba un problema de seguridad.

Además, se minimizó el tiempo que el tanque pasó fuera de servicio. El tanque fue reparado, inspeccionado, y quedó listo para el servicio en tres días. Además, el producto volvió a su altura máxima dentro del tanque tres semanas más tarde con exitosos resultados. La reparación Belzona cumple con las normas ISO / TS 24817, DOT Title 49, Chapter 1, Part 192 y ASME PCC-2 Article 4.1 y, como tal, ofrece al tanque una reparación compuesta permanente y reforzada.
