# BELZONA REPARA BOMBA DE ALIMENTACIÓN

ID: 4224

Industria: Gas de petróleo  
Solicitud: Bombas de desplazamiento positivo  
Sustrato: Acero  
Productos: \* Belzona 1311 (Ceramic R-Metal) ,

Ubicación del cliente: Compañía de perforación en altamar  
Fecha de aplicación: 1994

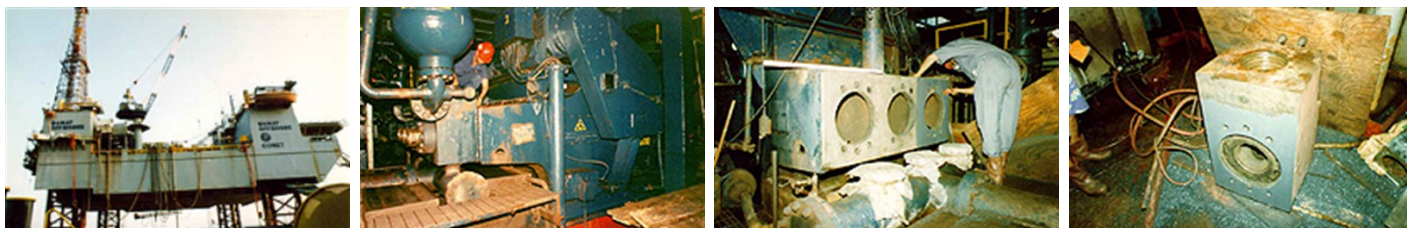
Corrosión de 2-4 mm sobre las caras opuestas de los múltiples provocando fugas y pérdida de integridad estructural.

- \* Vista general de la operación ,
- \* La bomba de alimentación ,
- \* La aplicación de Belzona a la carcasa de la bomba ,
- \* Bloque de flujos con el frente reconstruido ,

Esta aplicación se realizó en cumplimiento con el folleto del sistema Belzona Know-How PDP-6.

La entrega de bombas de reemplazo habría tomado 6 meses. La soldadura no era una opción práctica debido al tiempo que requería. La aplicación Belzona costó \$12000 ahorrando a la compañía hasta un millón de dólares.
