# BELZONA PROTEGE TUBO ELEVADOR EN ZONA DE SALPICADURAS

ID: 4228

Ubicación del cliente: Plataforma petrolífera, Mar Adriático  
Fecha de aplicación: Agosto 2008

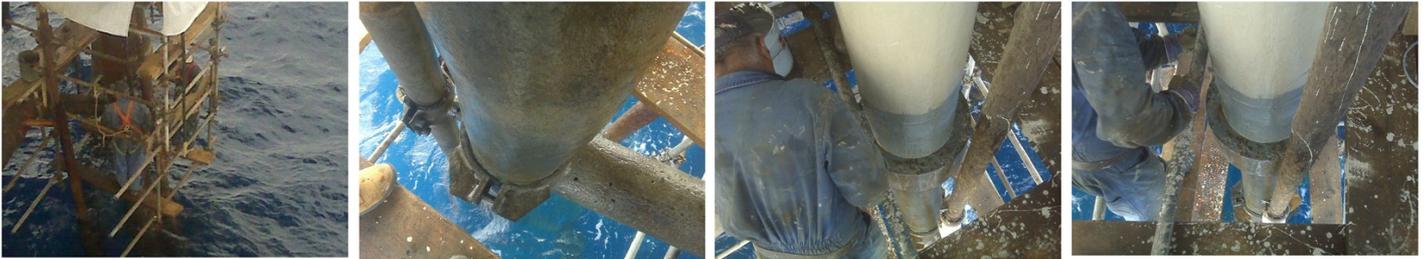
Corrosión en la zona de salpicaduras.

- \* Preparación de la superficie por granallado ,
- \* El área de la aplicación una vez lavada después del granallado ,
- \* Aplicando la primera capa de Belzona 5831 ,
- \* Aplicando la segunda capa de Belzona 5831 ,

Esta aplicación se realizó en cumplimiento con el folleto Know-How de Sistema SOS-21 de Belzona. La preparación de la superficie se llevó a cabo con granallado (garnet) seguido de dos capas de Belzona 5831 aplicadas sobre el área.
