DOUBLURES EN CAOUTCHOUC D'UNE POMPE REPARÉES AVEC BELZONA

ID: 4238

Localisation du client: *Mine, Namibie*
Date de la demande: *Juillet 2009*

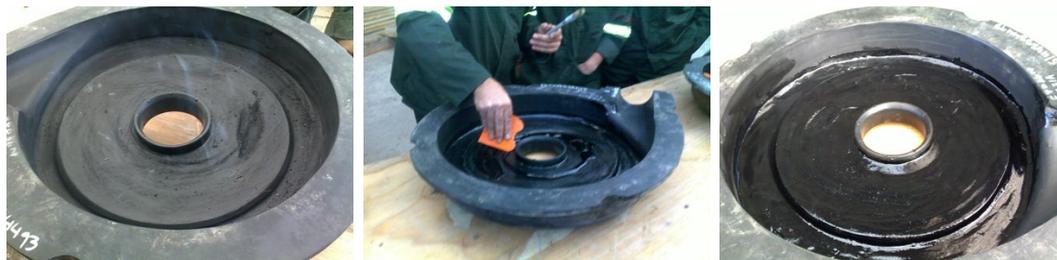
Descriptions des photographies

La boue avait détruit les doublures en caoutchouc en 3 semaines.

* 1. Doublure en caoutchouc endommagée. 2. Doublure en caoutchouc en cours de revêtement avec Belzona 2111. 3. Doublure en caoutchouc après l'application de Belzona 2111. ,

L'application a été réalisée selon la Procédure Belzona SHM-9. Une brosse de dégrossissage Belzona fut utilisée pour préparer la surface avant le conditionnement et la reconstruction à l'aide de Belzona 2111.

Les doublures en caoutchouc revêtues avec Belzona 2111 ont à présent une durée de vie 3 fois plus longue que celle des pièces du fabricant. Le coût de la réparation fut également moins élevé que celui du remplacement des doublures.
