# BELZONA STOPPE L'USURE PREMATUREE D'UNE BANDE EN CAOUTCHOUC

ID: 4239

Agrafes de la bande transporteuse d'un dragueur.

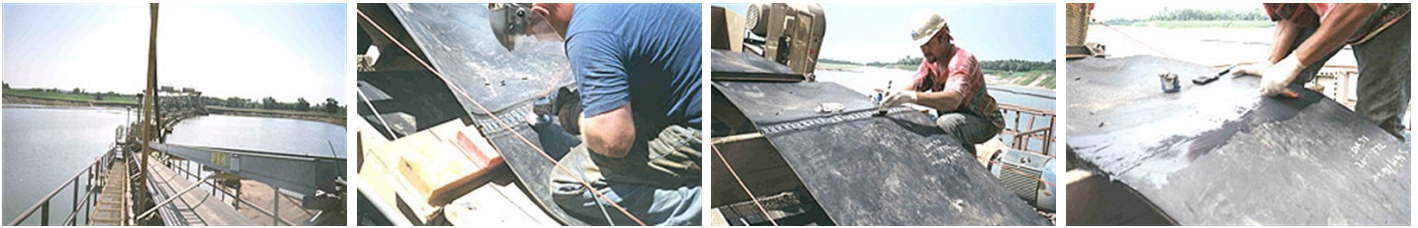
## Descriptions des photographies

*Le gravier usait prématurément les agrafes de la bande durant les opérations d'extraction, provoquant ainsi des interruptions non programmées.*

\* 1. Vue de la bande transporteuse depuis le dragueur. 2. Meulage des bords des nouvelles agrafes. 3. Conditionnement de la zone de réparation avec Belzona 2911 (QD Conditioner). 4. Application de Belzona 2211. ,

L'application a été réalisée selon la Procédure Belzona SHM-4.

La réparation fut relativement fine de manière à n'interférer ni avec le bras racleur, ni avec le rouleau d'entraînement.
