BELZONA PROTEGE DES COUDES DE TUYAUX CONTRE L'ABRASION

ID: 4240

Localisation du client: Exploitant minier d'or et de cuivre, Bulgarie

Application: Machines de manutention de solides

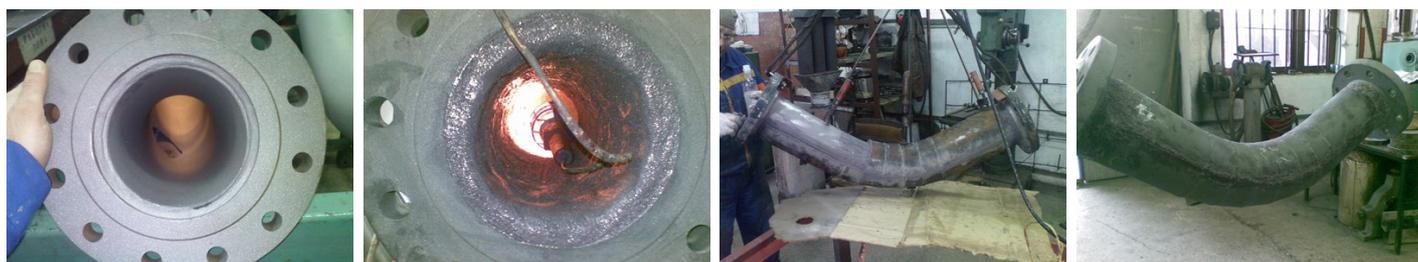
Descriptions des photographies

Sévères dommages d'abrasion sur les surfaces internes des coudes de tuyaux.

* 1. Dommages d'abrasion clairement visible après sablage. 2. Application d'un revêtement de protection interne. 3. Collage externe de plaques de renfort métalliques. 4. Coude de tuyau protégé et terminé.

L'application a été réalisée selon la Procédure Belzona SHM-8. Belzona 1811 et 1812 furent appliqués afin de protéger les coudes contre toute attaque abrasive future. L'application consistait soit en un revêtement interne (pour un diamètre de 150 mm) avec Belzona 1812, soit en un collage externe de plaques de renfort métalliques (pour un diamètre de 100 mm) avec Belzona 1811.

Le client devait, par le passé, remplacer les coudes non protégés tous les 3 à 5 jours ou recourir à la soudure, alternative coûteuse et infructueuse. Les coudes de tuyaux ont été protégés avec Belzona et continuent de l'être, prolongeant leur durée de vie de plus d'un mois. Le client a donc réalisé des économies en coûts de remplacement.
