# BELZONA REPARA E IMPERMEABILIZA TECHO EN ALTAMAR

ID: 4264

**Ubicación del cliente:** Productor de petróleo, Golfo de México  
**Fecha de aplicación:** Mayo 2010

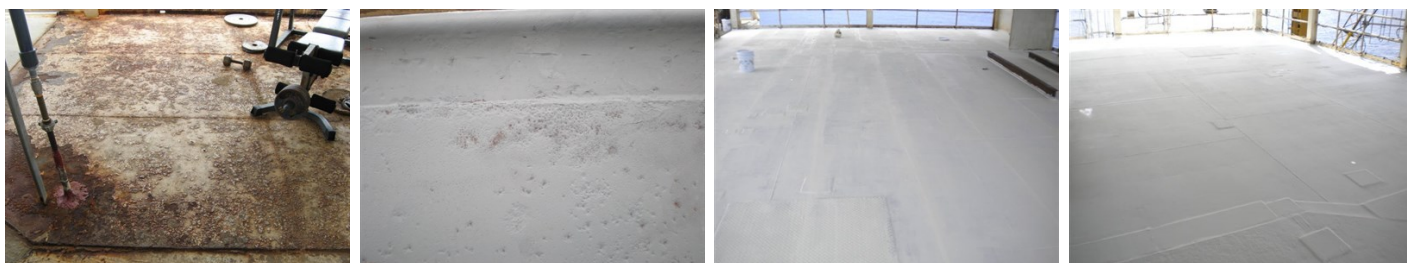
El cliente buscaba hacer una reparación e instalación de un sistema de impermeabilización de techo sin afectar la producción de gas y petróleo. El techo de metal tenía muestras de una severa corrosión resultante en un adelgazamiento de las paredes y algunos agujeros entre las planchas.

- \* El techo con muestras de una severa corrosión ,
- \* El techo después del granallado ,
- \* El techo después de las reparaciones y de una primera capa de Belzona 3111 ,
- \* El techo ya terminado ,

Esta aplicación se realizó en cumplimiento con los folletos de los sistemas Know-How RPA-1, RPA-6 y TCC-1 de Belzona. Se usó Belzona 1121 para adherir planchas dobles en las áreas más delgadas y con agujeros antes de aplicar un sistema Belzona 3111 totalmente reforzado sobre toda el área.

Una reparación con soldadura de los techos no era una opción eficiente ya que el trabajo en caliente habría requerido apagar la unidad y causando una pérdida de producción. La solución Belzona permitió que los trabajadores permanecieran en sus instalaciones mientras se hacía la aplicación, causando una interrupción mínima en sus operaciones normales.
