BELZONA RENOVE UN ECHANGEUR TERMIQUE SUR UN BATEAU DE CROISIERE

ID: 4269

Application: *Échangeurs de chaleur*

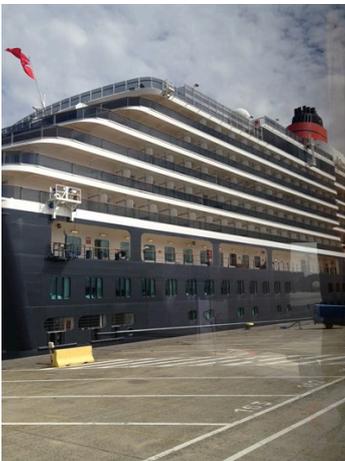
* 1. Le bateau de croisière. 2. Plaque tubulaire endommagée. 3. Application de Belzona 1321. 4. Application terminée.

L'application a été réalisée selon les Procédures Belzona HEX-1 et HEX-3. Les piqûres de corrosion furent reconstruites avec Belzona 1121, avant d'appliquer Belzona 1321 afin d'offrir une protection générale contre la corrosion et l'érosion.

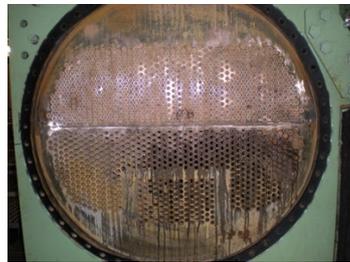
La plaque tubulaire de l'échangeur thermique souffrait de corrosion, ainsi que de légères piqûres au niveau de la surface de contact de la tige de division.
