BELZONA RENOVE UN ECHANGEUR TERMIQUE SUR UN BATEAU DE CROISIERE

ID: 4269

Application: *Échangeurs de chaleur*

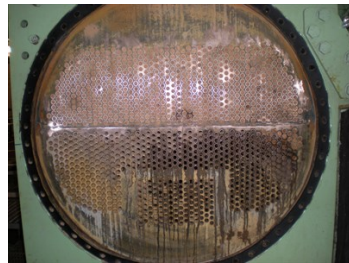
La plaque tubulaire de l'échangeur thermique souffrait de corrosion, ainsi que de légères piqûres au niveau de la surface de contact de la tige de division.

* 1. Le bateau de croisière. 2. Plaque tubulaire endommagée. 3. Application de Belzona 1321. 4. Application terminée.
