# Belzona sella fugas en piscina

Juntas de expansión en una piscina

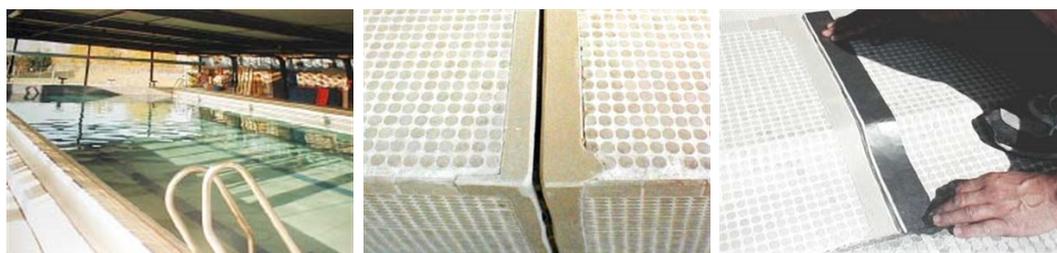
El sellado original de silicona se encontraba deteriorado lo que permitía el acceso de agua.

- \* Vista general de la piscina ,
- \* Juntas de expansión reconstruidas con Belzona® 4111 ,
- \* Delimitación de las juntas antes de ser selladas con Belzona® 2211 ,

La aplicación se llevó a cabo de acuerdo con el Folleto de Sistema Belzona FPA-6.
