Belzona repara y protege filtros

ID: 4275

Ubicación del cliente: *Hotel cinco estrellas, Egipto*
Fecha de aplicación: *Diciembre 2004*

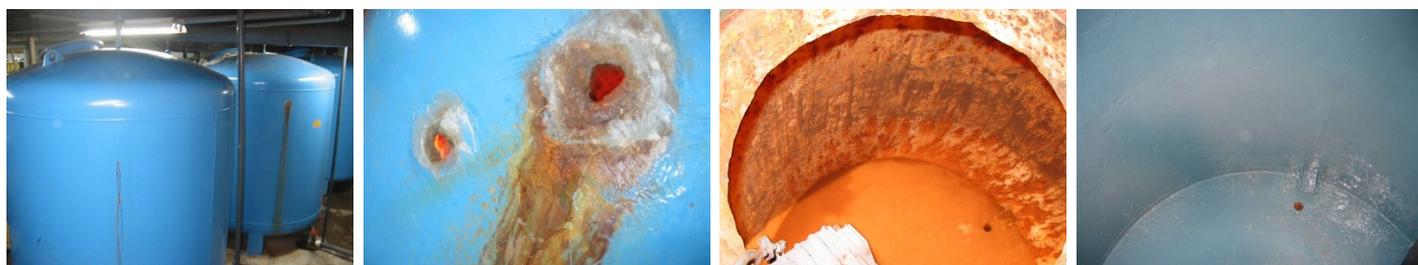
Descripciones de fotografías

Tras el fallo del revestimiento existente, los filtros sufrían una corrosión severa. La corrosión también causó agujeros en el cuerpo de los filtros, lo que hacía que éstos sufrieran filtraciones mientras estaban en funcionamiento.

- * Vista general del filtro sectorial ,
- * Agujeros causados por la corrosión ,
- * Fallo del revestimiento anterior ,
- * Revestimiento completo antes de que los agujeros fueran taponados ,

La aplicación se llevó a cabo de acuerdo con los Folletos de Sistema Belzona TCC-1 & TCC-5.

Los revestimientos anteriores habían fallado, causando numerosos agujeros y fugas. Se procedió al sellado de todos los agujeros con Belzona Marine Metal, mientras que Belzona® 1341 se utilizó como revestimiento protector para prevenir la corrosión futura. Se eligió Belzona 1341 debido a que está aprobado por la NSF.
