# Belzona sella pasarela de piscina en un hotel

ID: 4276

**Industria:** Edificios y Estructuras  
**Solicitud:** Áreas problemáticas del piso  
**Sustrato:** Concreto  
**Productos:** \* Belzona® 4111 (Magma Quartz) ,  
\* Belzona® 3121 (MR7) ,

**Ubicación del cliente:** Hotel, Pensacola, Florida, EE.UU.  
**Fecha de aplicación:** Septiembre 2001

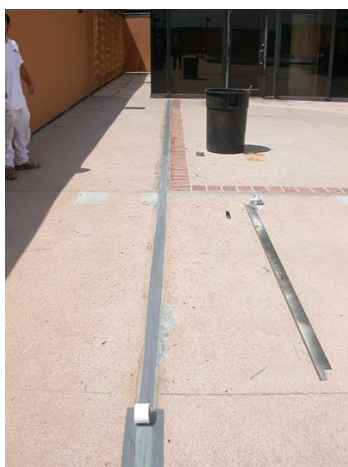
El área sufría un deterioro muy severo debido al paso de un huracán, por lo que precisaba de reparación urgente. La piscina estaba ubicada en la segunda planta del hotel.

- \* Cortes por tensión en el concreto ,
- \* Belzona® 4111 con tapa de drenaje ,
- \* Área de drenaje terminada Pasarela de la piscina terminada ,

Se preparó el área a reparar y se nivelaron los bordes. Posteriormente se aplicó Belzona® 4111. La tapa sistema de drenaje fue preparada y colocada con Belzona® 4111. Después de ser limpiados y preparados con una amoladora, se utilizó Belzona® 3121 para sellar los cortes en la superficie.
