Belzona reemplaza juntas de expansión en jacuzzi

ID: 4279

Jacuzzi en complejo de piscina municipal

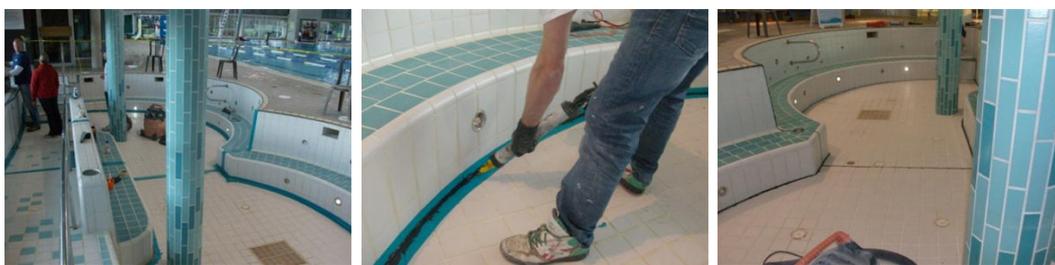
Descripciones de fotografías

El material de sellado de juntas original estaba fallando, por lo que no pudo soportar la elevada temperatura de funcionamiento del agua tratada. El material se ablandó y dañó los carriles del jacuzzi.

- * Preparación de la superficie en progreso ,
- * Las juntas horizontales siendo rellenadas con Belzona® 2221 y las juntas verticales con Belzona® 2211 ,
- * Extracción de la cinta adhesiva antes de dejar reposar al producto por un periodo de 30 minutos ,

La aplicación fue llevada a cabo de acuerdo con el folleto Belzona de Sistema Know How FPA-6. Se eliminó el material de sellado de las juntas y éstas se dejaron secar la noche anterior antes de molerlas, aspirarlas y delimitarlas con cinta adhesiva para asegurar su limpieza y organización antes de ser inyectadas con elastómeros de Belzona.
