Belzona 1341 mejora el rendimiento en bomba de piscina

Industria: Agua / Aguas Residuales
Solicitud: Bombas centrífugas
Sustrato: Carcasa de hierro fundido y rodete de bronce
Productos: * Belzona® 1311 (Ceramic R Metal) ,
* Belzona® 1341 (Supermetalgilde) ,

Ubicación del cliente: Columbia Británica, Canadá
Fecha de aplicación: Agosto 2006

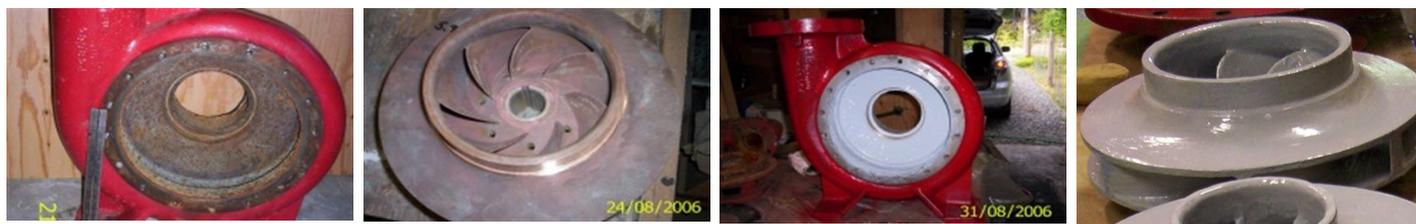
La erosión y la corrosión -agravadas por la corrosión galvánica y la corrosión originada por los químicos de la piscina- redujeron el rendimiento de la bomba.

- * Carcasa de bomba antes de la aplicación ,
- * Rodete antes de la aplicación ,
- * Carcasa de bomba después de la aplicación de Belzona® 1341 ,
- * Rodete de bomba después de la aplicación de Belzona® 1341 ,

Debido a que los componentes de la bomba eran de dos metales diferentes (bronce y hierro fundido), la instalación solamente hubiera podido tener la bomba operativa durante un año.

La aplicación se llevó a cabo de acuerdo con el Folleto de Sistema Belzona CEP-1 & 10.

Además de los problemas generales de corrosión y erosión que sufrían las bombas de la piscina, mejorar la eficiencia del bombeo y reducir los costos se convirtieron en los factores más importantes a tener en cuenta, ya que los costos de energía seguían aumentando. Una aplicación de Belzona® 1341 en superficies internas de bombas puede aumentar la eficiencia de las mismas en al menos un 12%.
