LEBENSDAUER EINER BAGGERSCHIFF-SPÜLWASSERPUMPE MIT BELZONA VERLÄNGERT

ID: 4286

Gummierte KSB-Spülwasserpumpe eines Nordseebaggerschiffs.

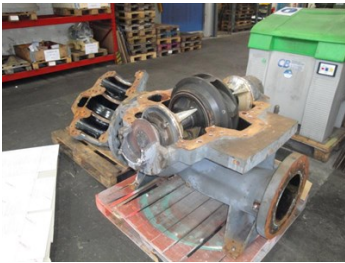
Im Laufradbereich sowie druckseitig ausgeprägte Kavitationsschäden. Kavitation und Erosion hatte dazu geführt, dass die Gummierung in Teilbereichen des Gehäuses erodierte. Weiterhin wies das Gussgehäuse teilweise starke Auswaschungen auf.

- * 1. Beschädigte, gummierte Pumpe. ,
- * 2. Nahaufnahme einer Schadstelle. ,
- * 3. Auffüllen der Kavitationsschäden mit Belzona 1812 (Ceramic Carbide FP). ,
- * 4. Abgeschlossene Anwendung mit Belzona 2141 (ACR-Fluid Elastomer). ,
