FÖRDERSCHECKE MIT BELZONA WIEDERAUFGEBAUT

Standort des Kunden: Klärwerk einer Chemiefabrik, Florida, USA

Anwendung: Maschinen zur Handhabung von Feststoffen

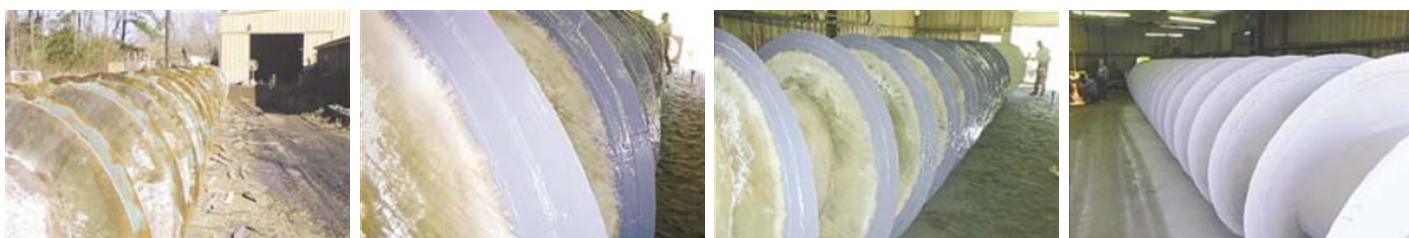
Fotobeschreibungen

Verschleiß an den Förderschnecken-Schraubenblättern aufgrund von Erosionskorrosion. Der Durchmesser der Förderschnecke war bereits so stark verringert, dass die Förderschnecke das Wasser nicht mehr transportieren konnte.

- * 1. Beschädigte Förderschnecke. ,
- * 2. Nahaufnahme der mit Belzona 1321 (Ceramic S-Metal) beschichteten aufgeschweißten Ansatzstücke. ,
- * 3. Alle Schraubenblätter wurden mit Belzona 1321 (Ceramic S-Metal) beschichtet. ,
- * 4. Abgeschlossene Anwendung – ebenfalls sichtbar ist der Auftrag einer Beschichtung zwecks kosmetischer Verschönerung. ,

Die Anwendung wurde gemäß dem modifizierten Belzona Know-how System Infoblatt SHM-14 durchgeführt.

Die Schraubenblätter der Förderschnecke waren stark abgenutzt, die schützende Glasfaserbeschichtung bereits abgeblättert. Nach der Aufschweißung von Schraubblattansatzstücken wurde die bestehende Glasfaserbeschichtung mit Belzona 1321 (Ceramic S-Metal) verstärkt und die neuen Ansatzstücke so vollständig geschützt.
