# Área de contención sellada con Belzona

ID: 4289

**Ubicación del cliente:** Cervecería, Texas, Estados Unidos  
**Fecha de aplicación:** Febrero 1995

Área de contención de un tanque de bicarbonato sódico en una cervecería.

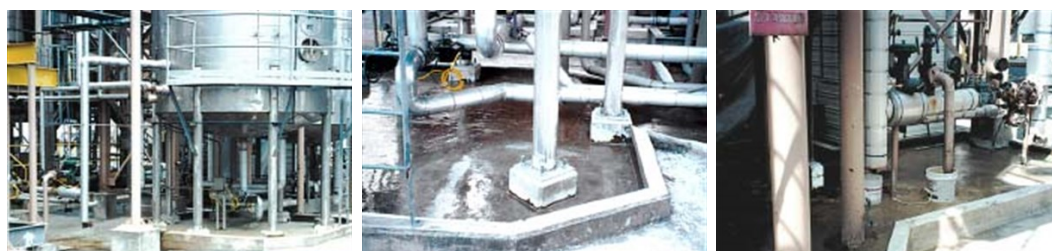
El revestimiento antiguo falló causando daños menores en el borde de las paredes y en los soportes de la bomba.

- \* &Aacute;reas de contenci&oacute;n ,
- \* Aplicaci&oacute;n de Belzona® 4151 ,
- \* &Aacute;rea de contenci&oacute;n protegida con Belzona ,

El revestimiento anterior de vinil éster falló. Belzona 4151 permitió solucionar el problema. El sellado del área de contención permitió prevenir posibles fugas y la parada de este proceso de importancia crítica.

La aplicación se realizó de acuerdo con el folleto Belzona de Sistema Know-How TCC-15.
