Belzona repara suelo con riesgo de tropiezo en fábrica de sidra

ID: 4293

Ubicación del cliente: Fábrica de sidra, Reino Unido
Fecha de aplicación: Diciembre 2008

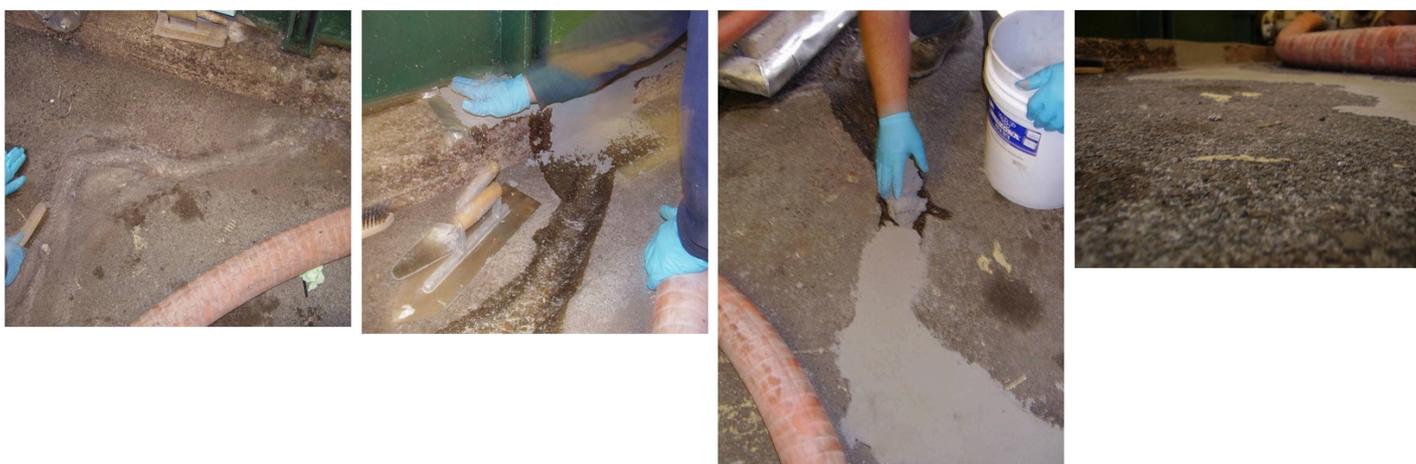
Descripciones de fotografías

Habían entradas de acceso en la base del tanque que estaban sujetas con pernos y aseguradas por una junta en la base de la entrada. Sin embargo, estas áreas tienden a filtrar dado que el jugo agresivo de sidra gotea y corroe la junta, atacando el suelo de hormigón en la base del tanque, como se aprecia en las imágenes. Finalmente, se crea una hendidura que puede causar un serio riesgo de tropiezo.

- * Hendiduras en el suelo ,
- * Aplicación de Belzona® 4131 a mano ,
- * Relleno de los huecos a mano ,
- * Suelo viejo y rea reparada con Belzona ,

En primer lugar, se lavaron las áreas a reparar. Una vez secas, las áreas se revistieron con el acondicionador Belzona® 4911 y a continuación se aplicó Belzona® 4131. Se encontró que la mejor forma de aplicación era a mano mediante la ayuda de una llana,

apoyándola sobre el borde de la superficie de concreto y deslizándola una vez que el Belzona® 4131 había rellenado los huecos.

La inspección después de un mes de la aplicación mostró que las áreas circundantes estaban descoloridas y dañadas, pero el área recuperada con Belzona aguantaba bien la exposición a la sidra. Como resultado, el cliente pidió revestir todo el área, así como otras ochos zonas.
