# DÉFENSES ENDOMMAGÉES RECONSTRUITES AVEC UN ÉLASTOMÈRE BELZONA

ID: 4295

Application: *Navires et structures offshore*

Localisation du client: *Terminal pétrolier offshore, Indonésie.*

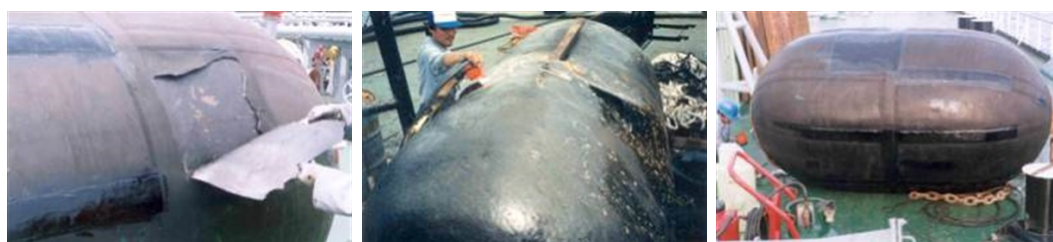
*Dommages sévères sur la surface des défenses. Des chaines de retenue avaient endommagé le caoutchouc des défenses par une abrasion constante.*

\* 1. Retrait du caoutchouc endommagé; 2. Application du conditionneur Belzona. 3. Application terminée; ,

L'application a été réalisée selon la Procédure Belzona SOS-12.

Du fait de la taille des défenses, la possibilité d'effectuer des réparations rapides sur site avec un élastomère Belzona représentait un avantage significatif.
