LES ÉLASTOMÈRES BELZONA ÉTANCHENT UNE FUITE DE GAZ SF6

ID: 4304

Localisation du client: Sous-station électrique, Royaume-Uni.

Application: Vannes, tuyaux et raccords

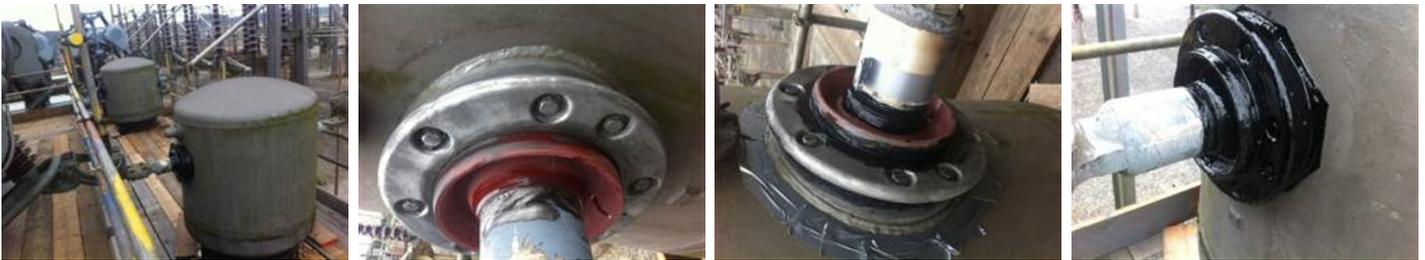
Descriptions des photographies

Chaque joint/bride souffrait de fuites et exigeait la pose d'un système d'étanchéité plutôt que de démonter chaque joint et de remplacer ceux-ci avec de nouvelles garnitures qui se dégraderaient rapidement. Une solution était nécessaire pour minimiser le relâchement incontrôlé de gaz SF6 dans l'atmosphère. Celle-ci devait être flexible et offrir des propriétés d'isolation excédant 3kV à une pression de 0,5 bars.

* 1. Vue de l'équipement – barre omnibus horizontale. 2. Préparation de la surface terminée. 3. Surface conditionnée et création du premier joint d'étanchéité / couche d'élastomère. 4. Application terminée, avec encapsulation totale. ,

6 transformateurs pour tension de condensateur, souffrant de fuites de gaz SF6 du côté basse tension, entre la barre omnibus et la bride. La pression de fonctionnement est de 3 bars.

L'application a été réalisée selon une version modifiée des Procédures Belzona VPF-5 et VPF-11. Après la préparation de la surface et le conditionnement avec Belzona 2911, un joint fut créé en appliquant Belzona 2311 sur le pourtour de la barre omnibus, de la bride et du joint de garniture en caoutchouc. Après durcissement, un essai au gaz fut effectué afin de s'assurer du succès du système d'étanchéité initial. Une couche de Belzona 2111, incorporant la bande de renforcement Belzona 9341, fut ensuite appliquée sur tout le substrat. Une seconde couche fut appliquée, jusqu'à une épaisseur d'environ 5 mm, pour encapsuler la barre omnibus, toute la bride ainsi que le joint situé derrière celle-ci.

Une fois ces 6 applications effectuées, un essai au gaz révéla une émission nulle de gaz, et donc le succès de ces réparations. Une
