# Belzona repara concreto dañado en fábrica de sidra

ID: 4305

Ubicación del cliente: *Fábrica de sidra, Herefordshire, Reino Unido*

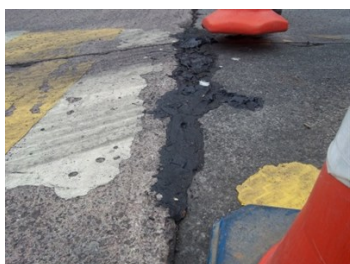
*El concreto dañado en el paso peatonal suponía un riesgo de tropiezo.*

- \* Intentos de reparación anteriores ,
- \* Filo reconstruido con Belzona® 4131 ,
- \* Aplicación del acondicionador de los elastómeros Belzona ,
- \* Aplicación completada con la junta sellada con Belzona® 2211 ,
