Belzona sella fugas en tanque de sosa cáustica

Solicitud: *Tanques y Áreas de Contención de Químicos*

Ubicación del cliente: *Fabricante de bebidas, Londres, Reino Unido*

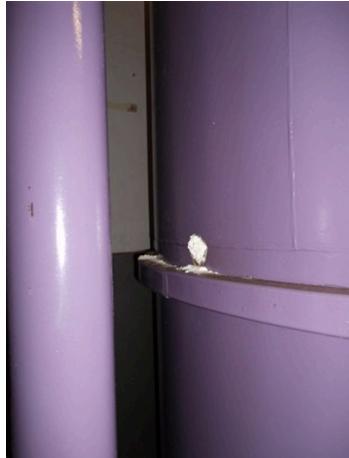
El tanque de sosa cáustica empleado como parte del proceso presentaba fugas en las juntas de la soldadura.

- * Filtración de soda cáustica por las juntas de la soldadura ,
- * Preparación de la superficie utilizando la herramienta MBX Bristle-Blaster ,
- * Primera capa de Belzona® 1111 aplicada junto con la tela de refuerzo ,
- * Aplicación completada ,
